Der HPLC-Tipp im April

„Horch, was kommt von draußen rein?“ I

LC/MS-Kontaminationen – heute: DMSO aus der Transfer-Kapillare

von Klaus Illig, Weil am Rhein

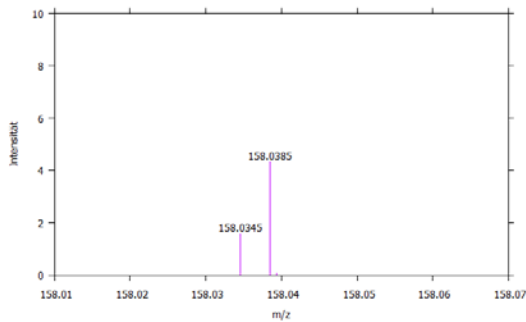
Bild 2: Zoom +1-Isotope

Zunächst fällt hier das (im Vergleich zu einer reinen Kohlenwasserstoff-Verbindung) erhöhte Massendefizit von etwa -0,16 Da auf. Ein Blick auf das ^{13}C -Signal der +1-Isotopenfeinstruktur mit etwa 4 % Intensität lässt uns auf 4 C-Atome im Molekül schließen. Das Signal links davon sowie das ausgeprägte Signal bei den +2-Isotopen deuten auf 2 Atome Schwefel im Molekül hin. Die zwei kleinen anderen Signale könnten für 2 Atome Sauerstoff sprechen. Damit hätten wir ja fast schon die Summenformel. Also lassen wir mal die Software aus dem gemessenen akkuraten m/z-Wert die Summenformel berechnen. Das sollte ja bei so einer geringen Masse recht eindeutig ausfallen. Die Software in Default-Einstellung präsentiert für das Ion als beste Summenformel $\text{C}_4\text{H}_5\text{O}_3\text{N}_4$. Akkurate Masse passt mit 0,5 mDa Abweichung ganz gut, aber wir waren uns doch recht sicher, dass 2 Schwefel-Atome enthalten sind, oder? In der Tat sind die Default-Werte der Software für den Ring-/Doppelbindungsequivalent-Filter für dieses Molekül zu klein gesetzt. Die Mindestgrenze wird herabgesetzt und schon sehen wir die richtige Summenformel: $\text{C}_4\text{H}_{13}\text{O}_2\text{S}_2$. Wir haben es hier also höchstwahrscheinlich mit dem $[2\text{M}+\text{H}]^+$ -Ion von DMSO zu tun. Zur Absicherung scannen wir auch den Bereich kleiner m/z 100 und sehen einen entsprechenden $[\text{M}+\text{H}]^+$ -Signal des Übeltäters. Woher kommt nun die Kontamination?

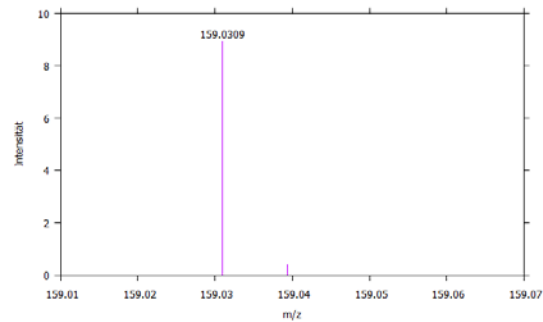
Bild 3: Zoom +2-Isotope
